**PROJEKT BUDOWLANY**  
**Remont elewacji oraz wymiana pokrycia dachu wieży kościoła parafialnego**  
**pw. św. Antoniego w Parowej**

OBIEKT: **Kościół parafialny pw. św. Antoniego w Parowej**

DATA OPRACOWANIA: **25.09.2018 r.**

# OCENA STANU TECHNICZNEGO

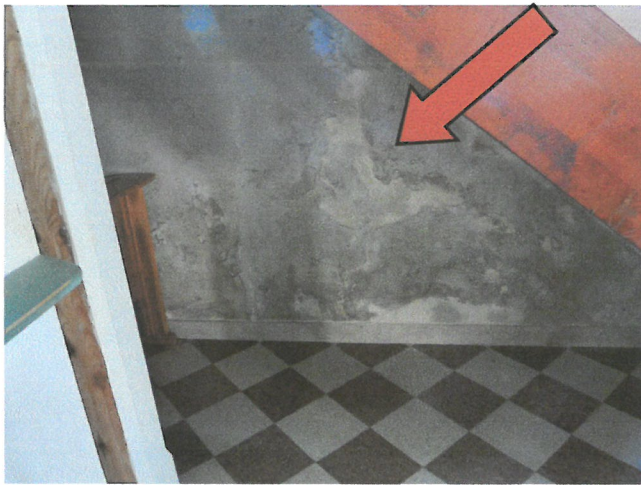
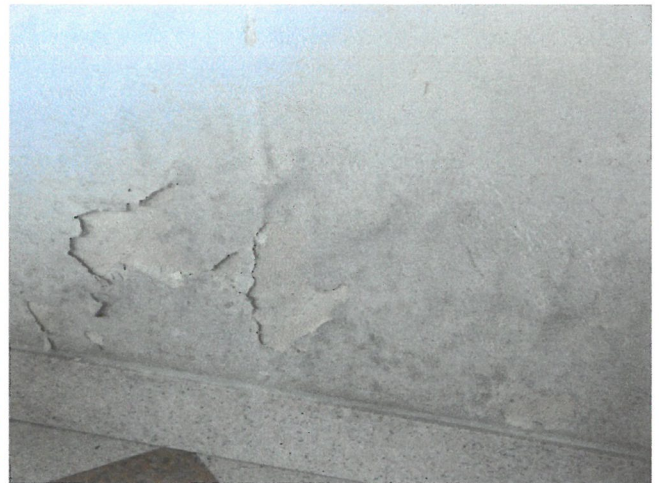
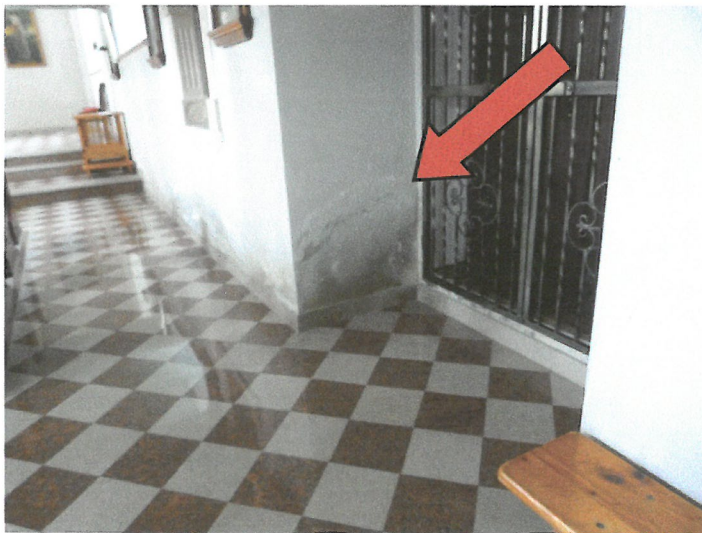
fot.8, 9,10 Wyraźne zawilgocenia ścian wewnątrz kościoła od elewacji północnej.

Przed przystąpieniem do opracowania wykonano analizę zwilgocenia ścian kościoła. Pomiary i oględziny przeprowadzono na zewnątrz oraz we wnętrzu kościoła. Wyniki uzyskane w trakcie pomiarów wykazały silne zawilgocenie ścian zewnętrznych i wewnętrznych. W obiekcie zwracają uwagę charakterystyczne objawy zawilgocenia ścian: zniszczenia tynku, degradacja spoin, plamy wilgoci, wysolenia, zniszczenia powłok malarskich. Zdefiniowany w dniu pomiarów rozkład zawilgocenia, jego zasięg pionowy w murach obiektu, a także charakterystyczne symptomy wskazują na znaczący wpływ wilgoci kapilarnej na stan techniczny budynku i pogorszenie warunków jego eksploatacji

Tezę taką potwierdza charakter zawilgocenia (malejący ku górze oraz występujący w strefach nienarażonych na działanie innego rodzaju wilgoci). Woda wnika do wnętrza struktury murów podciągana jest kapilarnie

Zaprojektowano osuszanie obiektu metodą nieinwazyjną, polegającą na zablokowaniu procesu podciągania kapilarnego w murach budynku poprzez zastosowanie indywidualnie dobranego urządzenia, które przetwarza pole magnetyczne Ziemi, oddziałując odpowiednio na różnicę potencjałów elektrycznych. Zawilgocony, a poprzez to również zasolony mur można porównać do ogniwa galwanicznego, w którym strefa fundamentowa posiada potencjał dodatni a górna granica obszaru zawilgocenia muru potencjał ujemny. Elektrolitem jest wypełniająca pory i kapilary woda wraz z rozpuszczonymi w niej solami. Taki występujący przed zastosowaniem systemu osuszającego układ, powoduje ruch w górę ładunków elektrycznych i cząsteczek wody wypełniających kapilary, a w efekcie zawilgacanie muru w obszarze powyżej wnikania wody w strukturę muru.

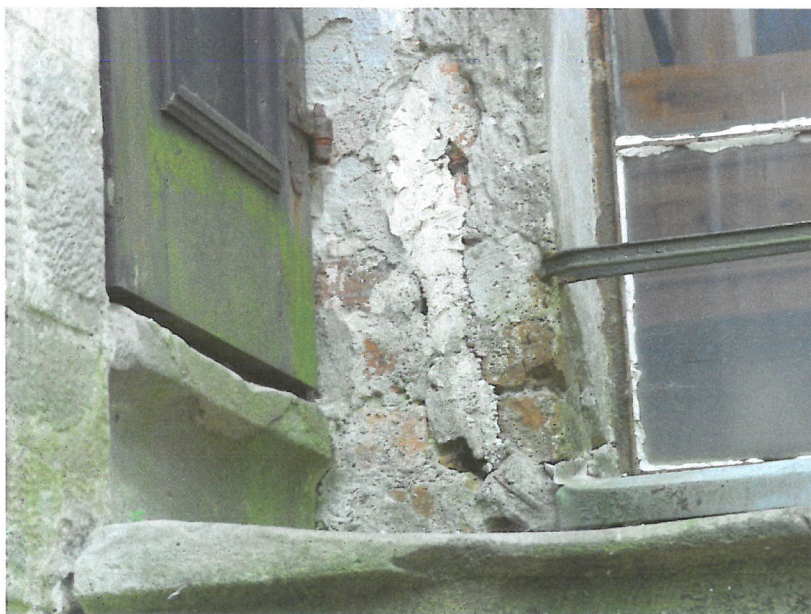
fot.11 Elewacja północno – Fragment zawilgocenia i złego stanu technicznego ściany, spowodowanego zalewaniem przez źle usytuowany rzygacz

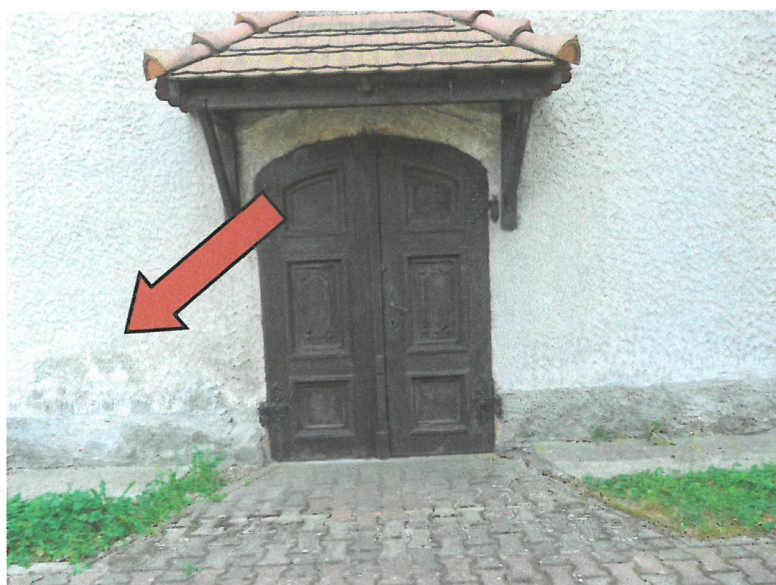
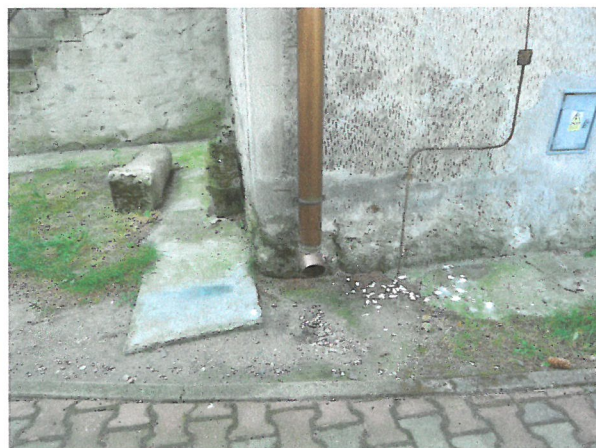
Ściany zewnętrzne budowli w dolnej partii zawilgocone i skorodowane mniej więcej do wysokości ponad cokołowej tj, co najmniej 1,0m. Prawdopodobny brak izolacji pionowej i poziomej. Widoczne zacieki, liczne wybrzuszenia i pęcherze, powodujące łuszczenie i odpadanie warstwy tynku, zasolenia oraz nieszczelne okna. Widoczne zabrudzenia biologiczne. Wokół murów kościoła betonowa opaska i płyty kamienne. Brak drenażu. Źle umiejscowiony rygacz wieży. Dach nad nawą główną i zakrystią wyremontowany w latach 1999.. Nad nawą główną pokrycie ceramiczne, nad zakrystią blachodachówka. Obróbki nowe tytanowo-cynkowe, rynny pcv. We wnętrzu kościoła główną przyczyną zniszczeń jest wilgoć, również spowodowana występującą betonowo -kamienną opaską, która zablokowała dopływ powietrza i swobodne „oddychanie” ścian. Stolarka okienna w złym stanie. W 1985roku wymieniono pokrycie hełmu wieży z łupka na blachę cynkową. Obecnie blacha jest w bardzo złym stanie, skorodowana, nieszczelna lub jej brak, co spowodowało zawilgocenie deskowania. Deskowanie i podwalina do wymiany. Wieżba wieży hełmu w dobrym stanie.

fot.12,13 Fragment elewacji północnej, widoczne zawilgocenia, muru, oraz opaskę betonową.

- Demontaż betonowej opaski wokół kościoła
- Odbicie starych zawilgoconych tynków korpusu kościoła
- Wykonanie izolacji pionowej i osuszenie murów kościoła
- Wykonanie elewacji korpusu kościoła
- Zabezpieczenie konstrukcji murów wieży, oczyszczenie elewacji

Demontaż betonowej opaski, odbicie starych zawilgoconych tynków korpusu kościoła

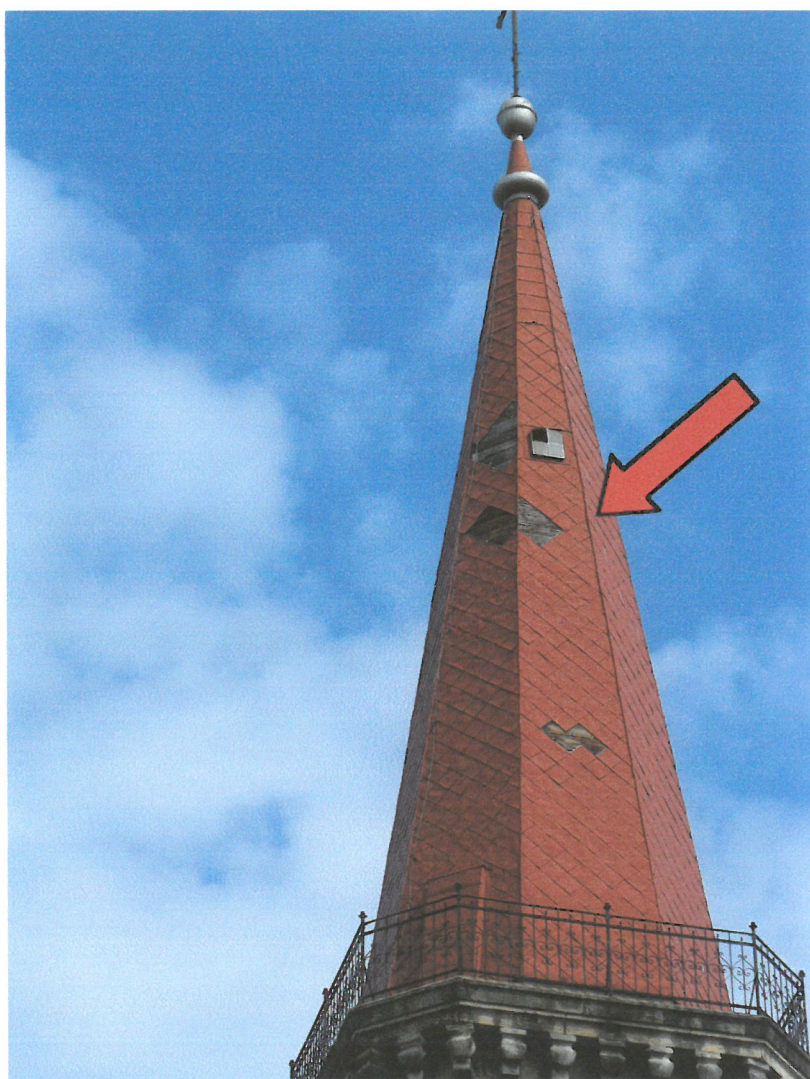
Istniejące pokrycie hełmu wieży z widocznymi ubytkami wykazujące liczne nieszczelności. Widoczne braki plastrów blachy w przekryciu hełmu, stwierdzono naruszenie mocowania części elementy przekrycia dachu stwarzające niebezpieczeństwo dla użytkowników obiektu. Pokrycie dachu w stanie złym stanie technicznym. Z uwagi na fakt iż istnieje możliwość oderwania plastrów blachy od deskowania powodujący zagrożenie bezpieczeństwa użytkownika obiektu pokrycie dachu należy niezwłocznie zabezpieczyć. Docelowo należy przewidzieć wymianę pokrycia oraz deskowania hełmu wieży.

Fot.14 Fragment hełmu wieży widoczne braki plastrów blachy

- rozebraniu obróbek blacharskich murów ogniowych, okapów, kołnierzy, itp. z blachy.
- rozebranie istniejącego deskowania
- wymiana belki podwalinowej o tym samym przekroju co istniejąca.
- oczyszczenie i ułożenie materiału z rozbiórki oraz transport materiału z rozbiórki we wskazane miejsce ,
- ułożenie nowego deskowania o gr. min 24mm i szer. min 120mm
- zabezpieczyć istniejącą więźbę preparatem ogniochronnym oraz dwukrotnie zaimpregnować preparatem grzybobójczym Adolit M flussig firmy Remmers bądź równoważnym do pełnego stopnia nasycenia ,
- ułożenie izolacji bitumicznej w postaci papy (pasy należy układać z zakładami min 80mm)
- położenie nowego pokrycia przy użyciu łupka naturalnego

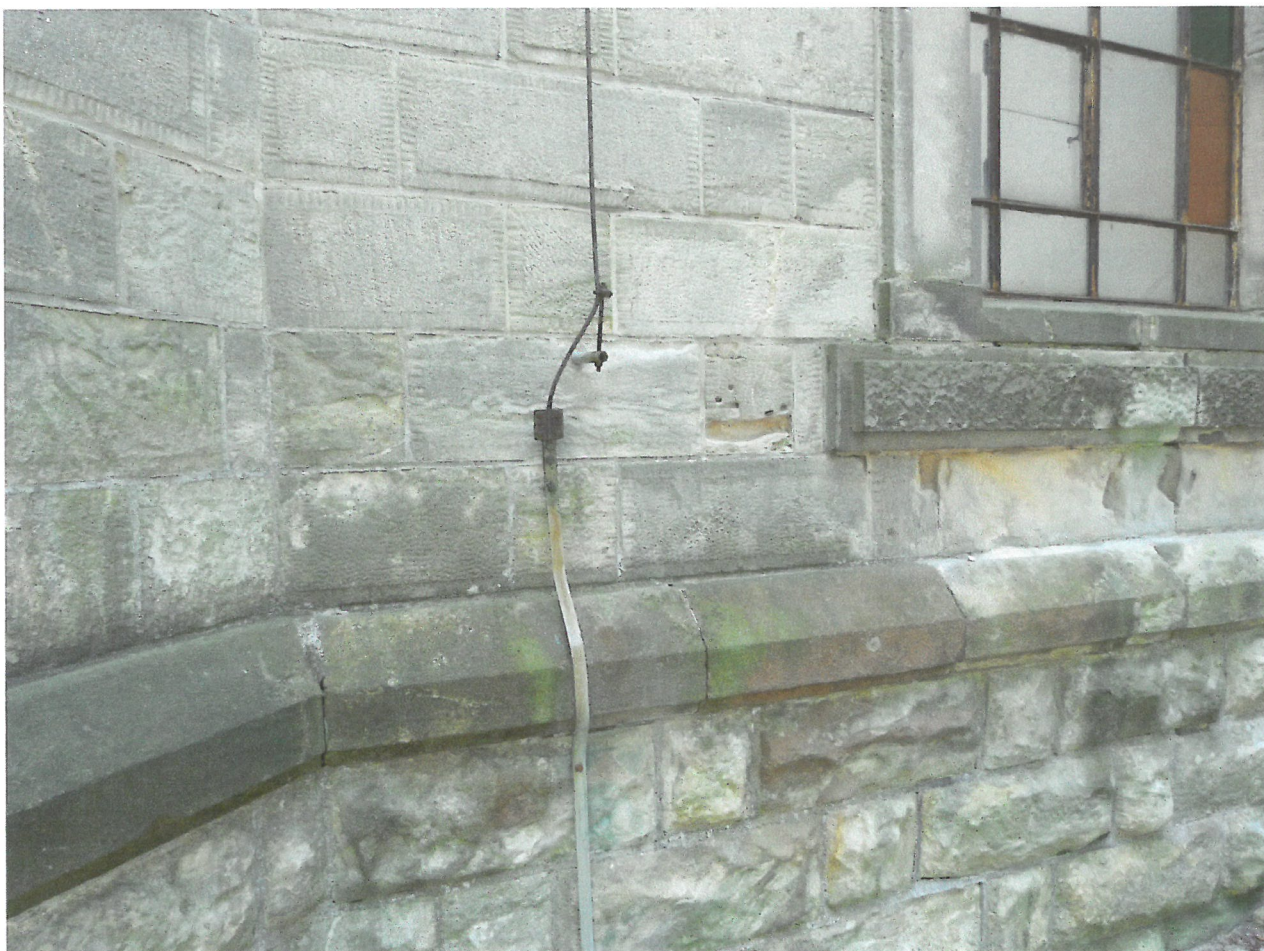
Fot. 15 Fragment elewacji wieży – widoczne ubytki piaskowca .

Oczyszczone elementy kamienne poddać zabiegom konserwatorskim w zakresie impregnacji kamienia oraz uzupełniania ubytków kamienia oraz spoin.

Uszkodzony kamień wzmocnić za pomocą Remmers Restauriermörtel SK. Nowe spoinowanie przeprowadzić za pomocą zaprawy dopasowanej do elewacji pod względem rodzaju spoiwa, uziarnienia i koloru.
